# Ortsbildanalyse für das Quartier KLEINAU

im Rahmen der Fortschreibung des Integrierten Stadtentwicklungsconzeptes (ISEK) der Stadt Lichtenfels

Stand 26. Nov. 2025

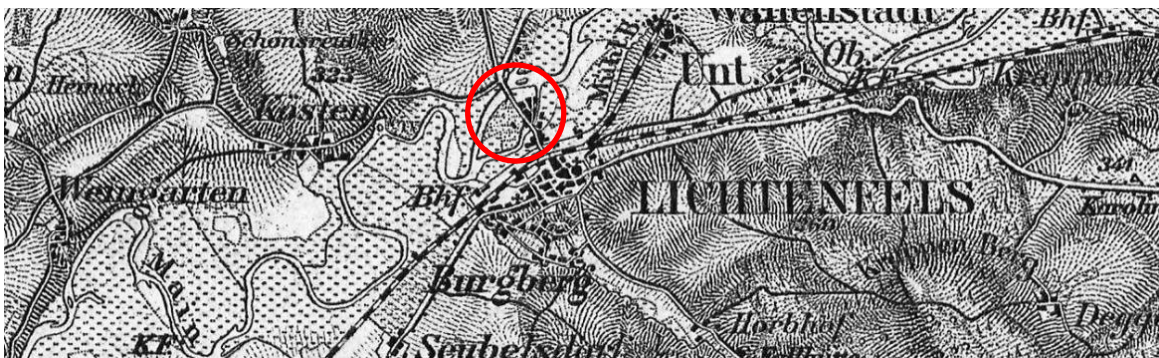
Abb. 6 Ausschnitt aus dem Topographischen Atlas des Königreiches Bayern aus dem Jahr 1890<sup>1</sup>

Die Bebauung entstand zunächst nur im süd-östlichen Teil der Flussaue in Form von dicht bebauten Baufeldern, die durch schmale Gassen voneinander getrennt waren (vgl. Abb. 6). Ein Teil dieser Bebauung (Bereich zwischen Fischgasse, Am Mühlenbach und Mainwehrstraße) gehört dem umfangreichen Bodendenkmal D-4-5832-0194 an, das große Teile der Altstadt umfasst. Die Baufelder wurden durch einen Blockrand aus kleinteiligen Einfamilienhäusern und den dazugehörigen Nebengebäuden bebaut, der bis heute teilweise historisch, teilweise überformt erhalten ist (Typologie 1 im Osten). Von der frühen Entstehungszeit des Viertels zeugt u.a. das zweigeschossige Walmdachhaus mit Fachwerkobergeschoss, Coburger Straße 45, was im späten 18. Jh. entstand.

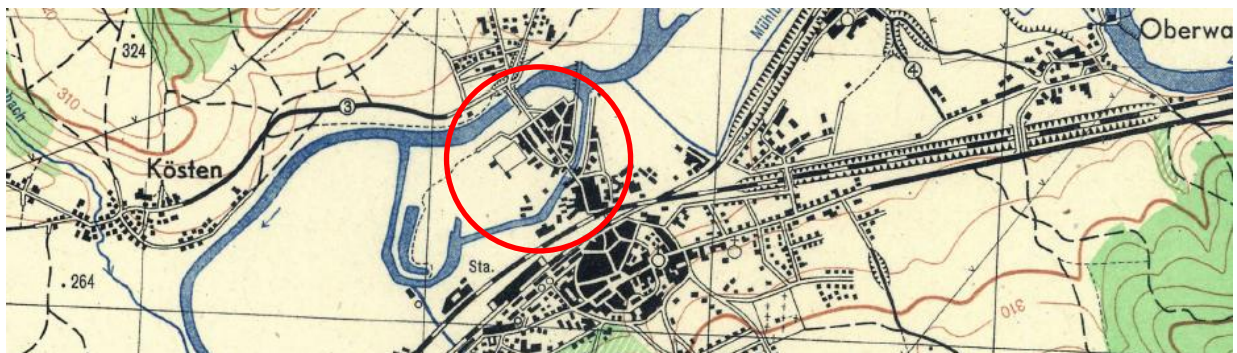
Abb. 7 Ausschnitt aus der Topographischen Karte 1942 des Landesvermessungsamtes Bayern

Bis Mitte des 20. Jahrhunderts wurde die Bebauung in ähnlicher Weise Richtung Norden fortgesetzt. In der historischen Karte von 1942 sind auch westlich der Coburger Straße erste Bebauungen erkennbar. Der Westen war vormalig noch durch die Flussauenlandschaft geprägt und teilweise durch einen Nebenarm des Mains durchzogen. Die ersten Bautätigkeiten fanden entlang der Coburger Straße mit villenartigen Wohngebäuden statt.

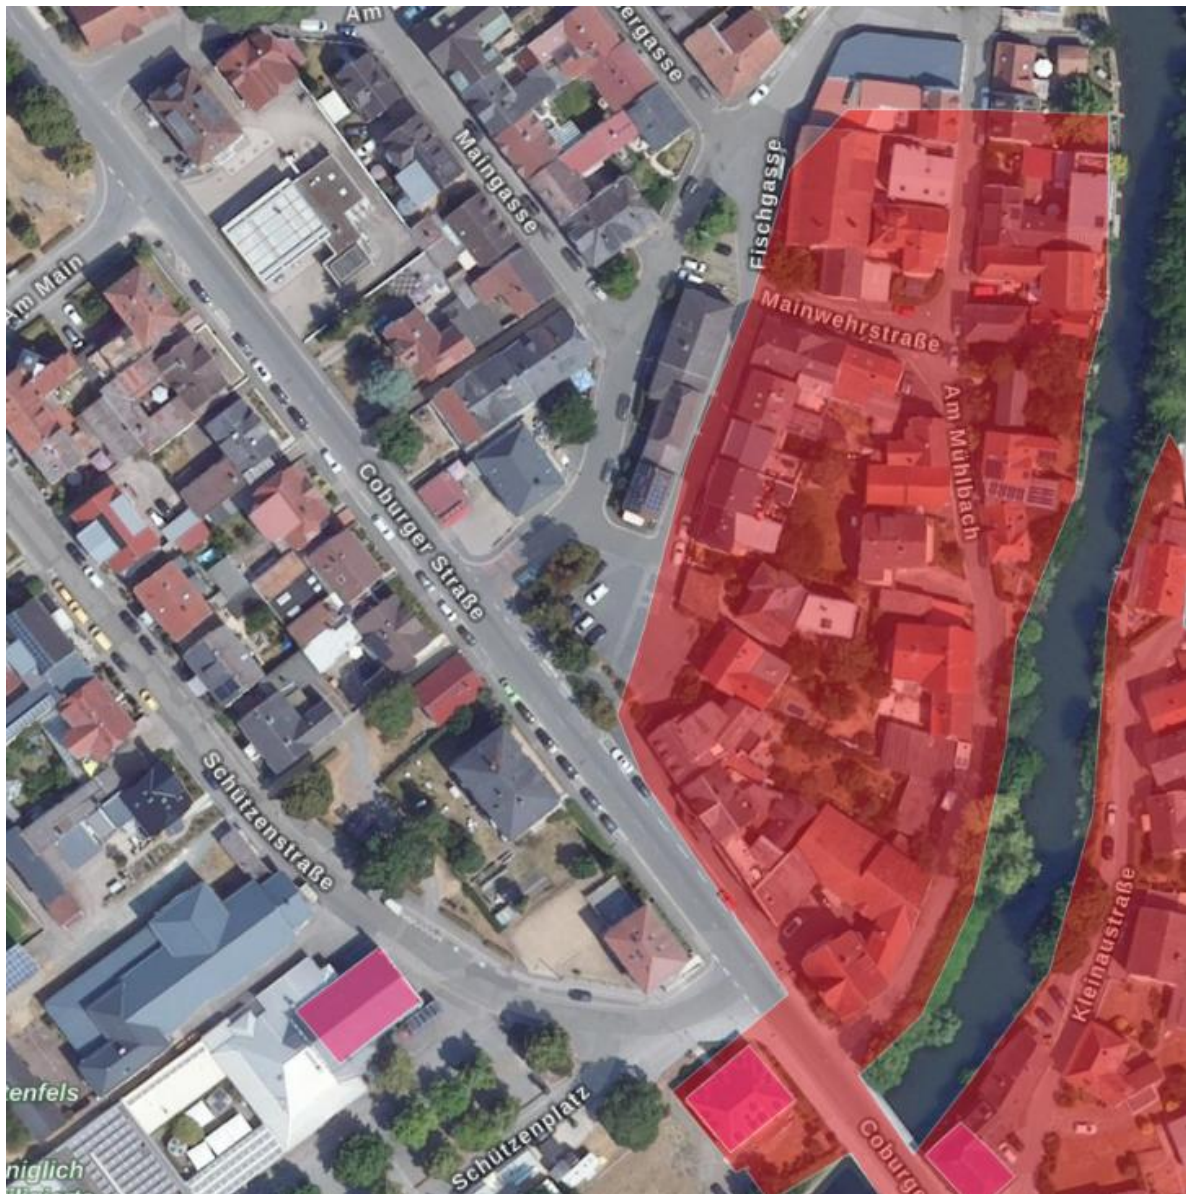
Abb. 9 Ausschnitt aus dem Denkmaltlas des Bayerischen Landesamt für Denkmalpflege (Hellrot: Bodendenkmal, Lila: Baudenkmale)

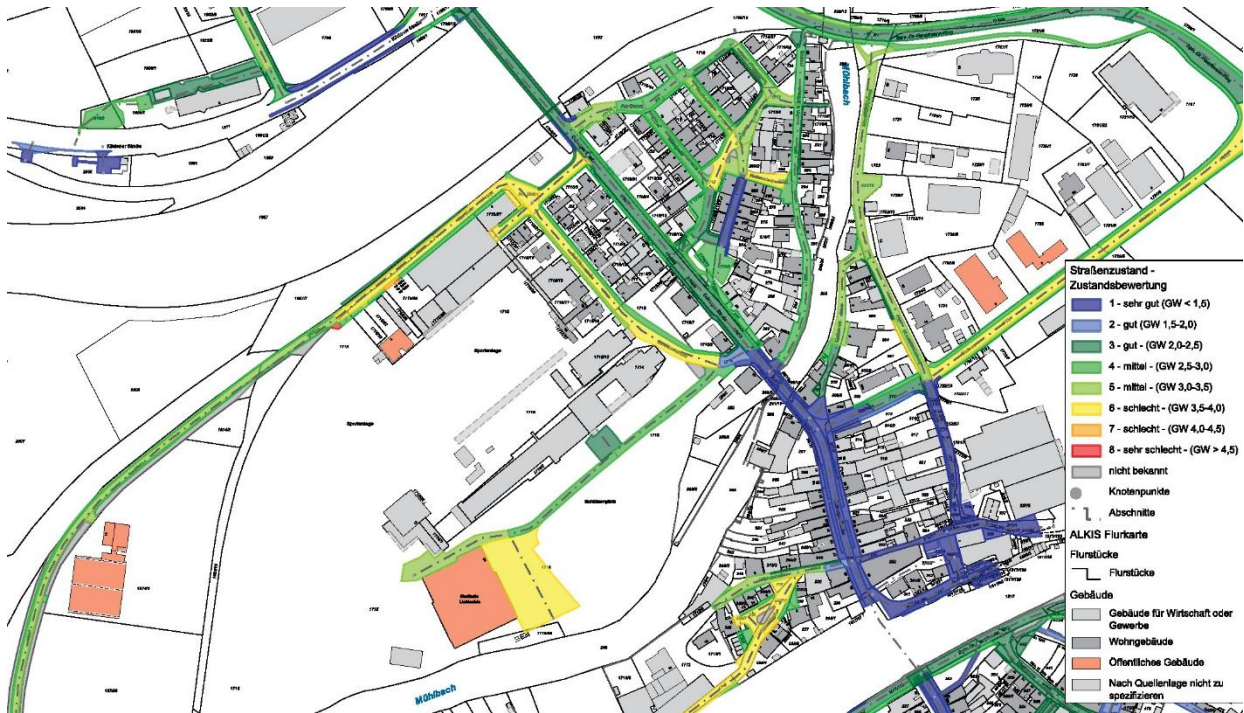
Abb. 10 Kartierung Straßenzustand (Autor: RIWA-GIS der Stadt Lichtenfels, Stand April 2024)

Der Zustand der örtlichen Straßen wird regelmäßig vom Bauamt der Stadt Lichtenfels erhoben. Demnach bewegt sich die Qualität des Straßenbelages zwischen „sehr gut“ (Südlicher Bereich der Coburger Straße – Teil des Sanierungsgebietes), „mittel“ (Am Mühlbach, Nördlicher Teil der Coburger Straße) und „schlecht“ (Schützengasse, Am Main, Fischgasse etc.) (vgl. Abb. 10).

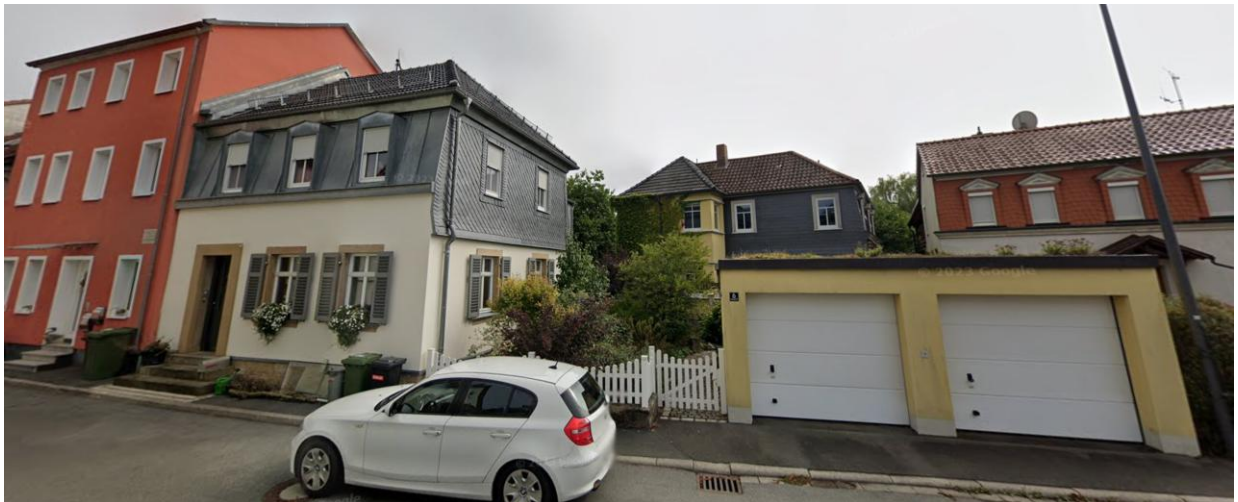
Abb. 12 Die Fischergasse 6 als Beispiel, wie eine wenig hochwertige Architektur in der unmittelbaren Nachbarschaft (hier insbesondere das Garagengebäude, aber auch das Hauptgebäude Nr. 10) negativ auf einen wertvollen Bestand einwirken kann (Foto: |u|m|s| STADTSTRATEGIEN)

Garagen und sonstige Schuppen, Lagergebäude etc. gehören zum Gebietsbild in den Fällen, in denen dies die Parzellenzuschnitte und -größe erlauben. Hierbei liegen leider z.T. sehr unrühmliche Beispiele vor, bei denen klobig-klotzige Garagen negativ auf das daneben liegende Hauptgebäude ausstrahlen.

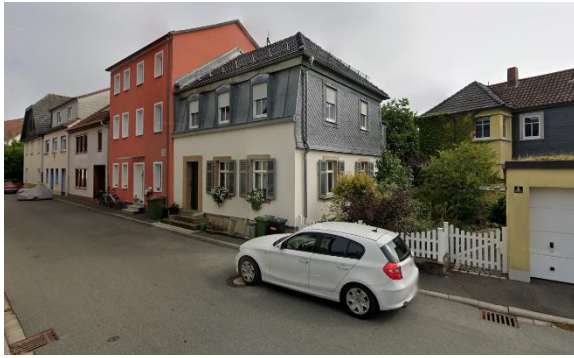
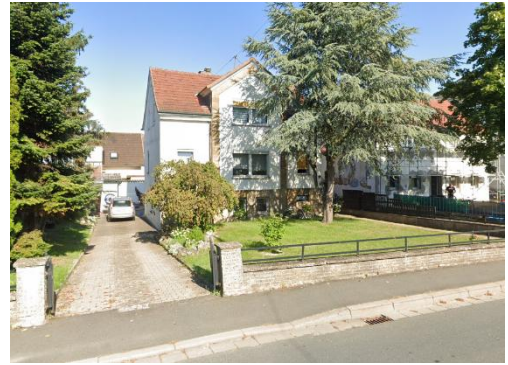
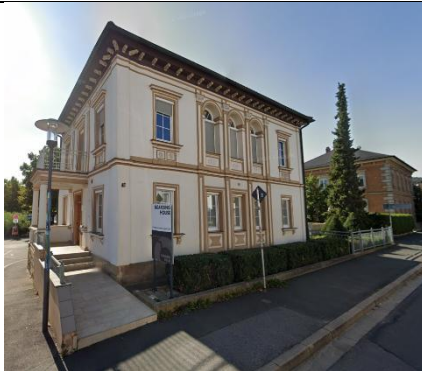
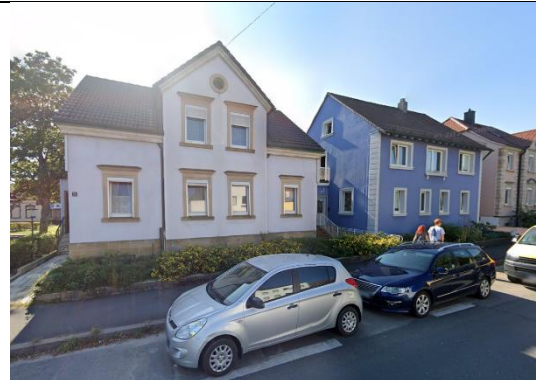
#### Typ A Osten

- **historischer geschlossener Blockrand/Gassengebäude** mit ein- bis dreigeschossigen Gebäuden
- Nebengebäude (hauptsächlich eingeschossig) in den Block integriert
- **stark verdichteter** Innenhof
- kein Vorgarten/Vorplatz
- teilweise überformte historische Substanz

#### Typ B Osten

- von der Straße abgerücktes Gebäude
  - **vorhandener Vorplatz, Vorgarten**
  - ein bis dreigeschossig, teilweise mit Dachgaube
  - **freistehend im Block angeordnet**
  - sowohl historisch als auch Neubau
-

#### Typ A Westen

- historisches, zweigeschossiges, villenartiges Gebäude
- **freistehend**
- **schmaler Vorgarten**

#### Typ B Westen

- historisches, ein-bis zweigeschossiges Gebäude, teilweise Dachgaube
- teilweise überformte historische Substanz
- **freistehend im Block angeordnet**
- **schmaler Vorgarten**

Abb. 13 Katalog an Wohn-Gebäudetypen im Betrachtungsgebiet (Autor: |u|m|s| STADTSTRATEGIEN, Stand April 2024)

Im Osten des Plangebiet befinden sich entsprechend überwiegend historisch gewachsene, dichte Blockstrukturen aus zweigeschossigen, selten eingeschossigen oder dreigeschossigen Wohngebäuden, die in Kombination mit Nebengebäuden (Scheunen, Garagen etc.) eine geschlossene straßenständige Fassade bilden (Typ A Osten, vgl. Abb. 13). Nur selten ist ein Gebäude freistehend, lässt einen Durchblick in den Innenhof zu oder besitzt einen Vorgarten. Die Ecken der Blöcke sind teilweise von Bebauung freigelassen und schaffen einen privaten oder öffentlichen Raum (Platz, Garten). Dieser Bereich ist somit durch Haupt- und Nebengebäude hoch verdichtet und weist nur sporadisch private Grünflächen auf.

Das Schema der Blockbebauung wird durch einige Gebäude (die Hausnummern 58 bis 64) an der Coburger Straße durchbrochen: die Gebäude sind in Teilen von der Straße abgerückt und voneinander separiert (Typ B Osten).

Aufgrund der späteren Entstehungszeit und der Ansiedlung mehrerer Sondernutzungen, weicht die Baustruktur des westlichen Teils des Plangebiets von der östlichen ab. Sie entfernt sich von der hohen Dichte und Gedrungenheit der östlichen Bauweise. Entlang der Coburger Straße befinden sich im Süden zwei villenartige historischen Gebäude (Typ A Westen). Die nördliche Bebauung besteht aus freistehenden Einfamilienhäusern. Westlich wird diese Bebauungsstruktur beidseitig entlang der Schützenstraße gespiegelt (Typ B Westen).

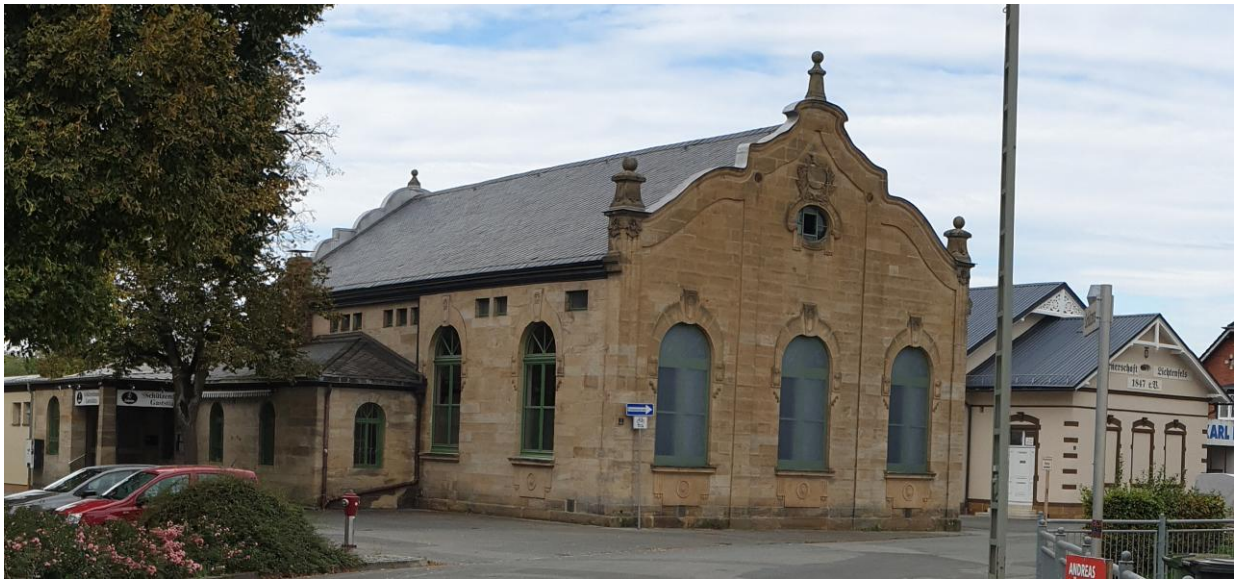
Abb. 15 Sondergebäude: Denkmalgeschütztes Schützenhaus (Foto: |u|m|s| STADTSTRATEGIEN)

| Lage | Objekt | Beschreibung | Akten-Nr. |
|---|---|---|---|
| Schützenstraße 1 | Schützenhaus | Eingeschossiger Sandsteinquaderbau mit Satteldach, Schaugiebel im neubarocken Mischstil mit anklingender Jugendstilornamentik, 1903 von Distriktbaumeister Johann Graebner | D-4-78-139-110 |

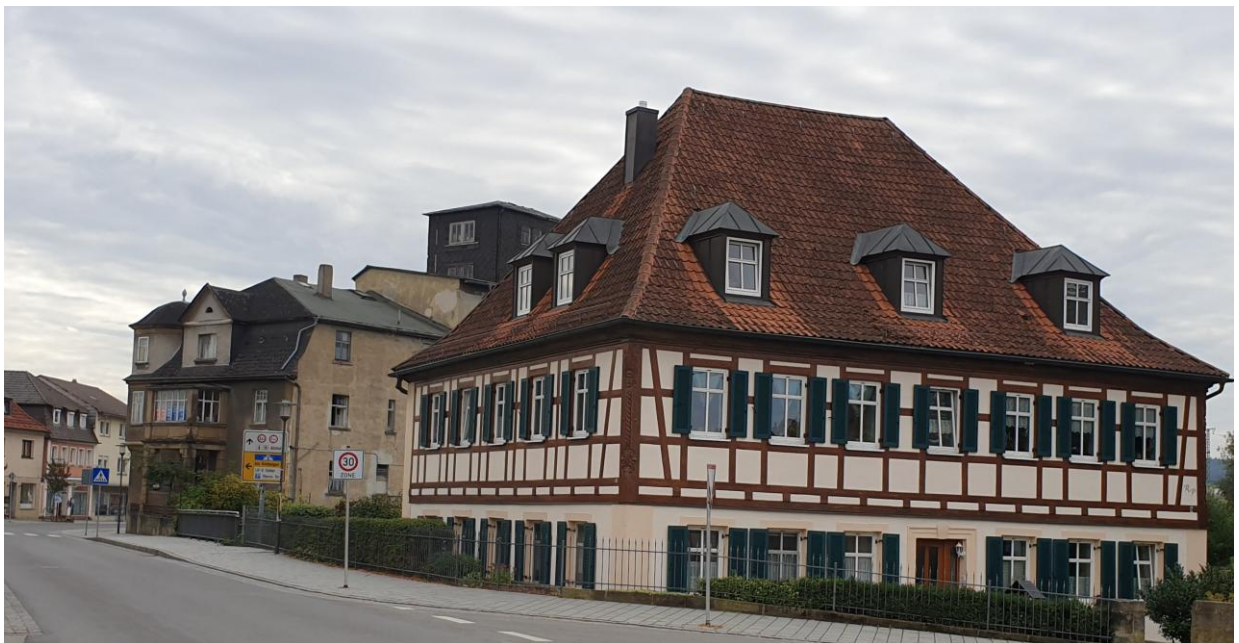
Abb. 16: Denkmalgeschütztes Eingangsgebäude an der Brücke in der südlichen Coburger Straße (Foto: |u|m|s| STADTSTRATEGIEN)

Eine Besonderheit stellen die südlichen Eingangsgebäude des Quartiers an der Brücke in der Coburger Straße dar: Durch ihre Eigenständigkeit und die historische Ausformulierung bilden sie das Tor in das Quartier. Hierzu gehört das bereits genannte Fachwerkgebäude Coburger Str. 45.

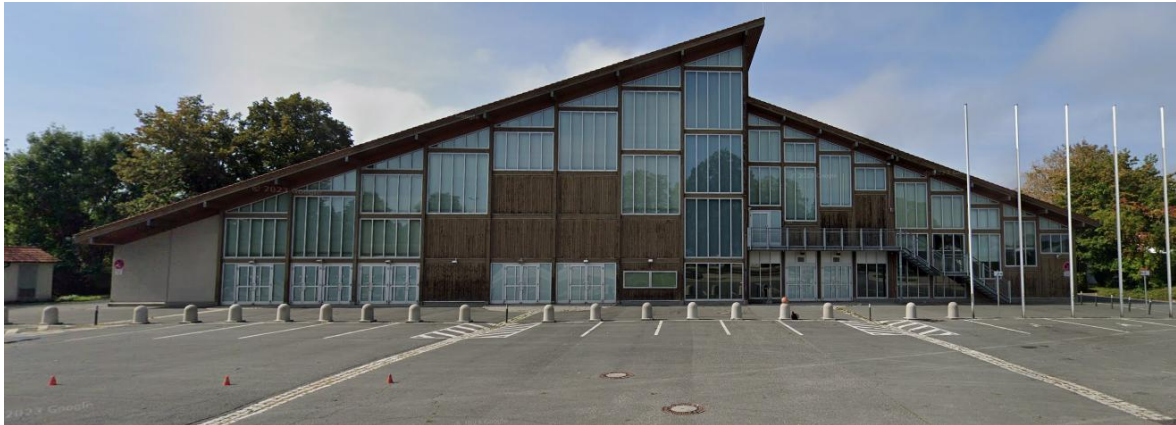
Abb. 17: Der Sonderbau „Stadthalle“ im Gebiet (Foto: |u|m|s| STADTSTRATEGIEN)

Den größten Sonderbau markiert seit dem Ende der 80er Jahre die Stadthalle im Untersuchungsgebiet, die sich mit Veranstaltungen jeglicher Art und Umfang in der nordbayerischen Veranstaltungslandschaft behauptet hat. Die 1988 erbaute Halle eignet sich aufgrund ihrer Flexibilität und Ausstattung für Hallenkonzerte, Open-Airs und Messen. Das Gebäude umfasst 30.000 m<sup>3</sup> umbauten Raum mit einer Hauptnutzungsfläche von 3.050 m<sup>2</sup> auf einer Grundrissfläche von 3950 m<sup>2</sup> und einer den Besuchern frei zugänglichen Fläche von 2.150 m<sup>2</sup>. Ein funktionaler Grundriss mit den zusammengebauten Hauptgebäudeteilen „Grosse Halle“ und „Kleine Halle“ ergeben die unterschiedlichsten Nutzungsvarianten und Möglichkeiten.

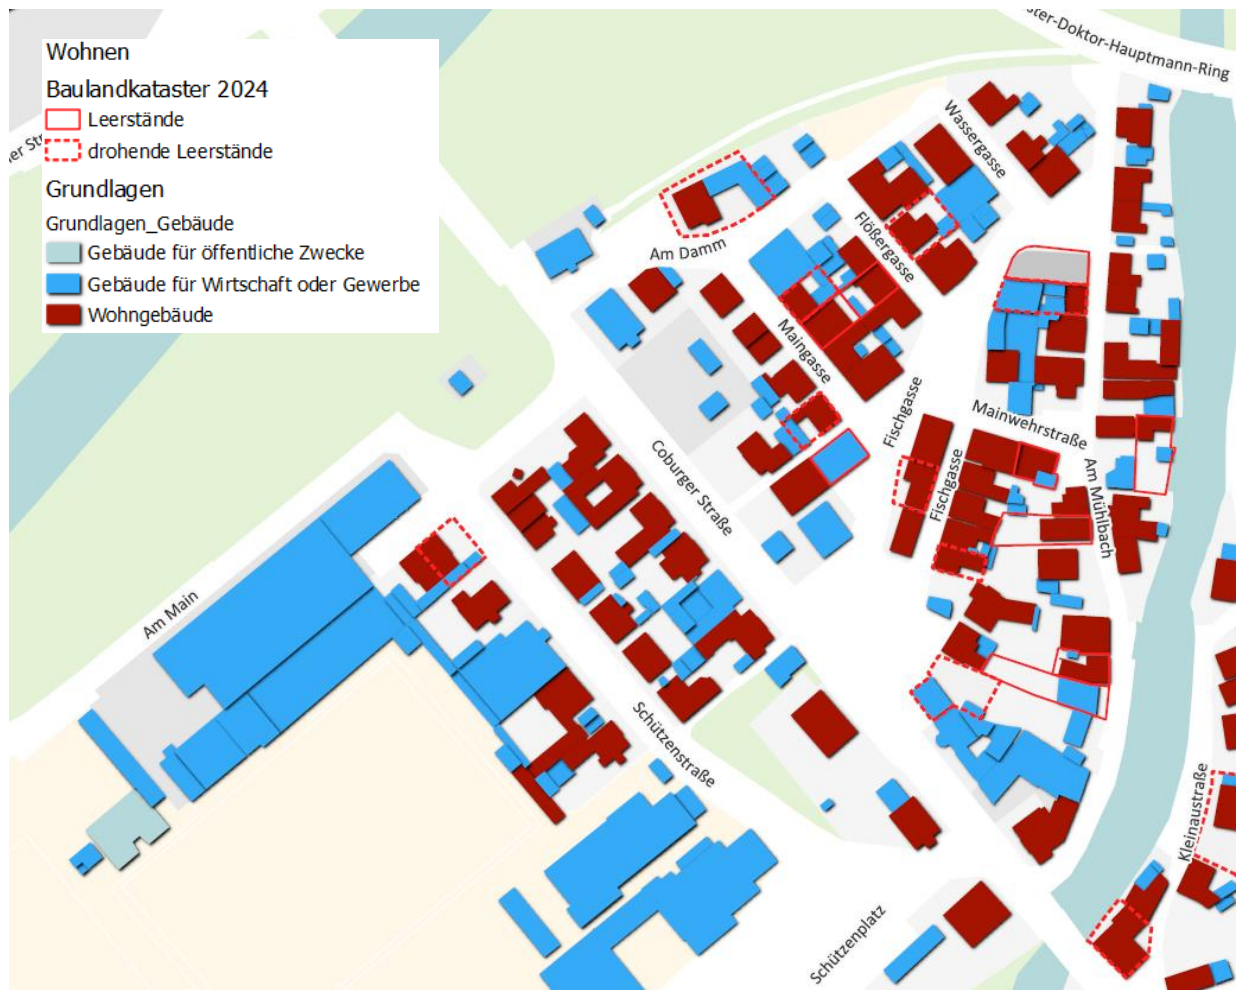
Abb. 19: Kümmernutzungen im Untersuchungsgebiet (Quelle: RIWA GIS, Darstellung |u|m|s|)

Bei 6 leerstehenden (vgl. Abb. 19) von insgesamt 78 Wohngebäuden bewegt sich die Leerstandsquote mit 7,7% leicht oberhalb der Fluktuationsquote. Gemäß der kommunalen Erhebung gibt es im Untersuchungsgebiet 6 weitere Wohngebäude, in denen nur eine Person wohnt. Dieser Bewohner ist meist auch in höherem Alter. Hier könnte sich perspektivisch ein Leerstand abzeichnen.

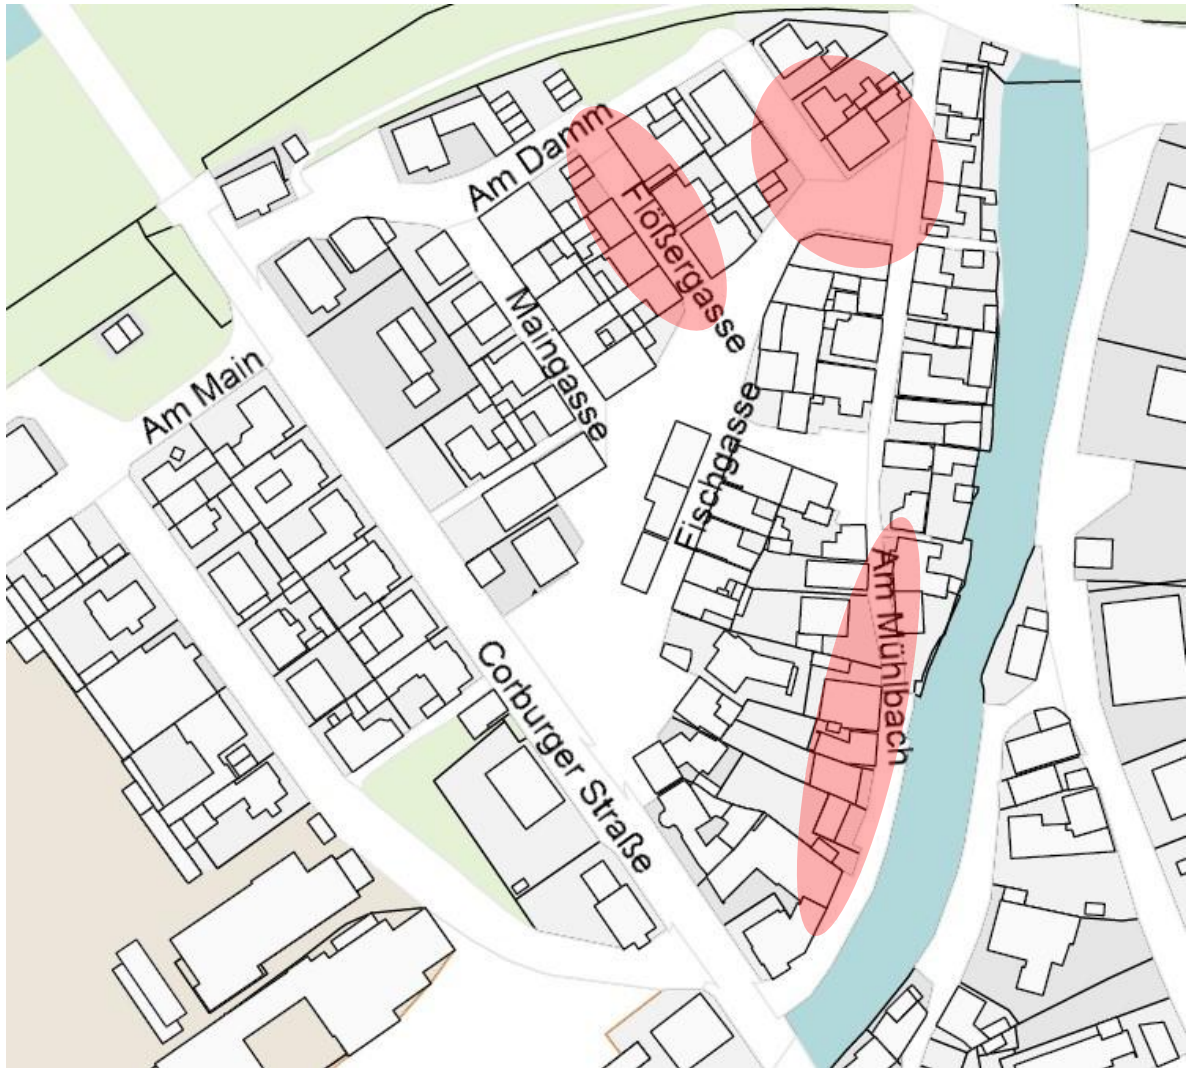
Abb. 20: Häufung von Gebäuden mit stärkerem Sanierungsbedarf (Quelle: RIWA GIS, Darstellung |u|m|s|)

Die Sanierungsständen der Gebäude sind sehr heterogen. Was den Bestand jedoch eint, ist, dass bei dem überwiegenden Teil der Gebäude ein Sanierungsbedarf – eben in sehr unterschiedlichem Grad – an der Fassade und/ oder am Dach und/oder bei den Fenstern vorliegt. Eines der gravierenden Beispiele ist die Flößergasse 2, die Mängel in allen drei Belangen aufweist. „Hot Spots“, an denen sich Gebäude mit Sanierungsrückständen häufen, ist der südliche Abschnitt der Straße Am Mühlbach, die Ecke Fischergasse / Wassergasse und die Flößergasse.

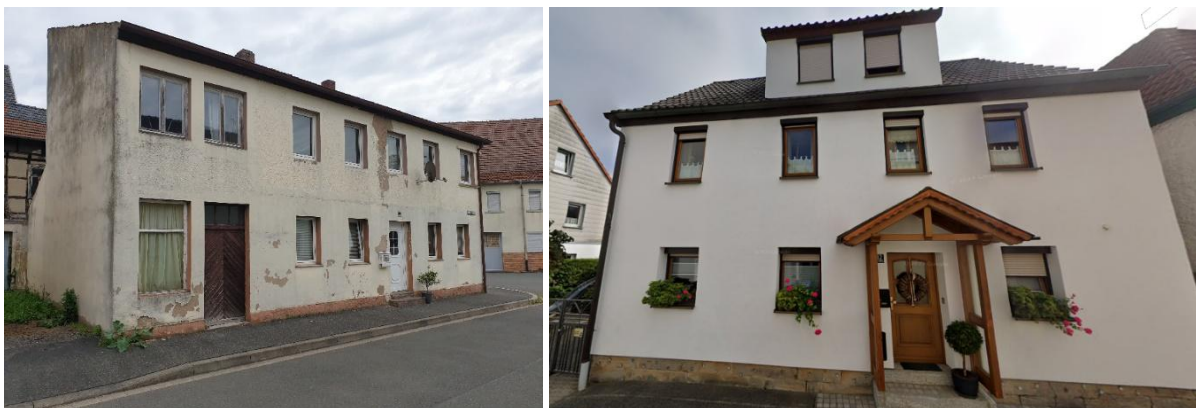
Abb. 21 Wohngebäude mit Sanierungspotenzial: Flößergasse 2 (li.) | Gebäude mit sanierter Fassade: Am Mühlbach 12 (re.) (Foto: |u|m|s| STADTSTRATEGIEN)

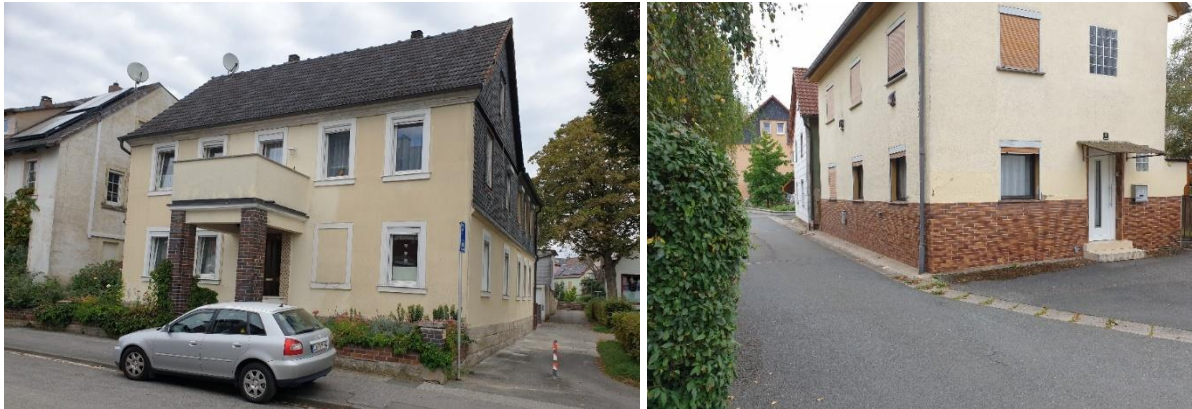
Abb. 22 Historisches freistehendes Wohngebäude mit Keramikfliesen, Schieferfassade und Ziegelsäulen: Schützengasse 2 (li.) | Fassade mit Keramikfliesen im Erdgeschoss: Mainwehrstraße 6 (re.) (Foto: |u|m|s| STADTSTRATEGIEN)

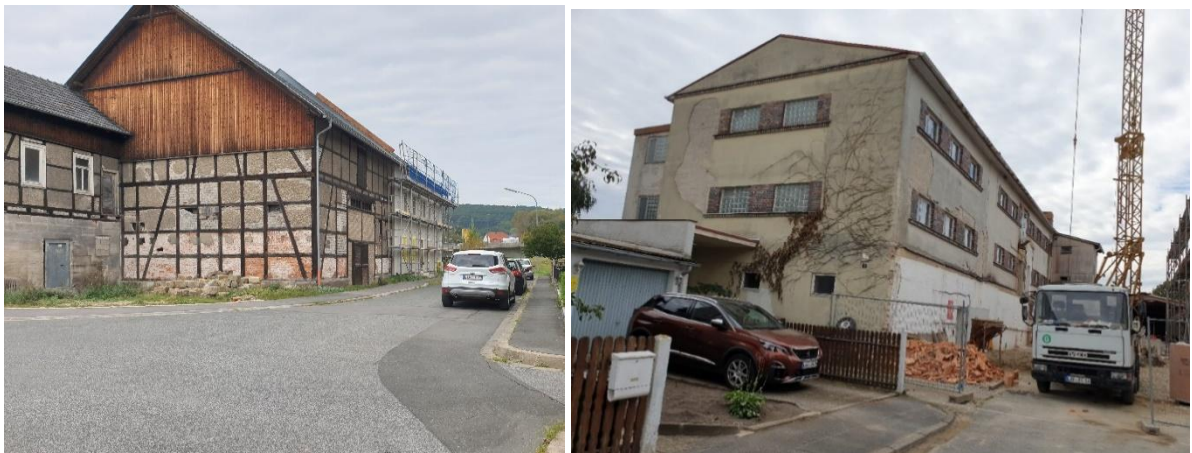
Abb. 23 Fachwerkscheune im Blockrand: Wassergasse 1 (li.) | Gebäude im Umbauprozess: Am Main 5 (re.) (Foto: |u|m|s| STADTSTRATEGIEN)

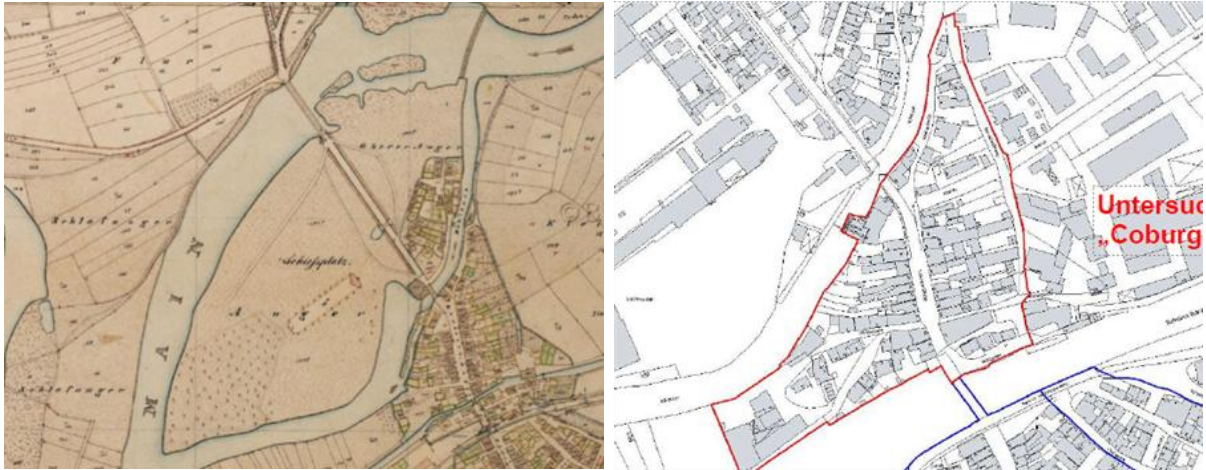
Abb. 24 Historische Nutzung Freiflächen (li.) | südl. anschließendes Sanierungsgebiet „Coburger Straße“ (Foto: Bayerische Vermessungsverwaltung und Stadt Lichtenfels)

Die Alte Coburger Straße führte von Norden über den Main und den Mühlbach als direkte Verbindung in die Altstadt Lichtenfels. Historisch wurden die Freiflächen der Maininsel westlich der Alten Coburger Straße als Schießplatz genutzt, der südwestliche Bereich war bewaldet.

Der historische Siedlungsbereich zwischen dem Mühlbach und der Fischgasse war von einem Wassergraben eingefasst, am Flurstück Nr. 297 gab es zwei Zugänge zum Mühlbach, weitere Zugänge zum Mühlbach befanden sich auf der gegenüberliegenden Seite des Mühlbaches.

Auf der platzartigen Aufweitung Mainwehrstraße/ Am Mühlbach war ein Brunnen verortet. Den (Wohn-)Gebäuden waren große (Obst-)Gärten zugeordnet. Die privaten Grünflächen im historischen Teil Kleinaus sind teilweise bis heute erhalten.

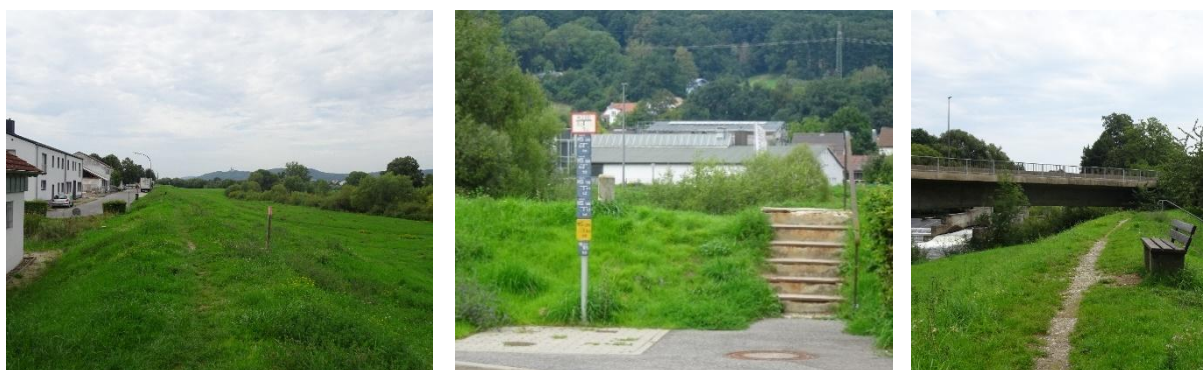
Der aufgeschüttete Hochwasserschutzdamm am Siedlungsrand bietet Möglichkeiten für einen Ausblick in die Flusslandschaft des Maines und wird aktuell gerne als Spazierweg (Trampelpfad) genutzt. Vereinzelt sind Sitzgelegenheiten als Aufenthaltsmöglichkeit vorhanden. Die Zugänge auf den Deich sind teilweise nicht barrierefrei. Die Erholungsfunktion der Deichkrone sollte im Rahmen der anstehenden Sanierungsmaßnahmen berücksichtigt werden.

Abb. 26 Hochwasserdamm am Siedlungsrand (li.) | Zugang auf den Damm (mi.) | Fußweg und Sitzbank auf der Dammkrone (Foto: arc.grün)

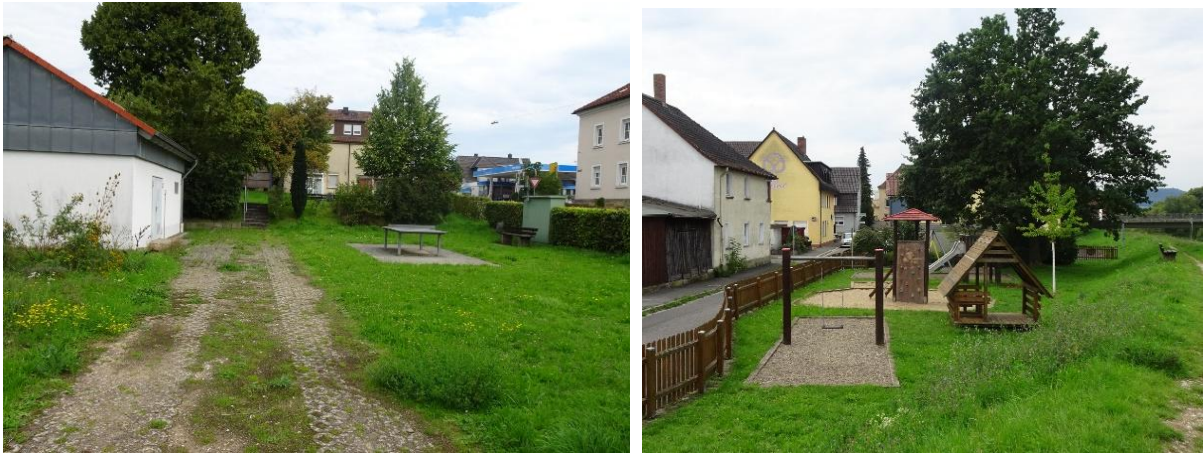
In Siedlungsnähe, direkt am Deich, befinden sich ein öffentlicher Kinderspielplatz für die Altersstufe 3-6 Jahre mit folgenden Spielgeräten; Rutsche, Schaukel, Kletterturm und Spielhäuschen, ein Tischtennisplatz sowie ein Basketballkorb im Bereich privater Garagen.

Abb. 27 Tischtennisplatz Am Damm (li.) | Spielplatz Am Damm (Foto: arc.grün)

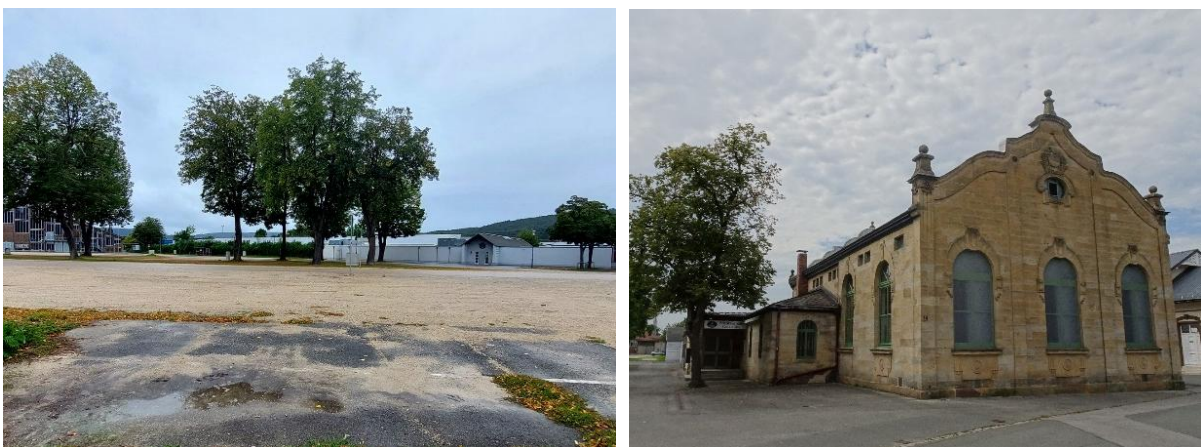
Vor der Stadthalle befindet sich eine ca. 2ha große Freifläche (Schützenplatz), die als Parkplatz für Veranstaltungen in der Stadthalle sowie auch als Festplatz für zahlreiche Festivitäten wie z. B. Kerwa, Volks- und Schützenfest etc. genutzt wird. Durch den hohen Nutzungsdruck ist die wassergebundene Wegedecke der Fläche stark verdichtet, die Erschließungswege und Stellplätze in den Randbereichen sind asphaltiert. Der Platz ist zum Teil mit altem Baumbestand überstanden, weite Teile sind jedoch ohne Beschattung und heizen sich im Sommer stark auf. Ein Zugang/ eine Zuwegung zu Mühlbach ist - abgesehen von einer Feuerwehrwasserentnahmestelle - nicht vorhanden.

Das Umfeld der angrenzenden, historische Turnerhalle ist durch eine Asphaltdecke stark versiegelt und wird dem als Baudenkmal geschütztem Gebäude nicht gerecht. Positiv wirkt dagegen eine doppelte Baumreihe am angrenzenden Parkplatz, die auch für den grünen Wochenmarkt genutzt wird.

Abb. 28 versiegelter Festplatz vor Stadthalle (li.) | versiegelter Eingangsbereich historische Turnerhalle (Foto: arc.grün)

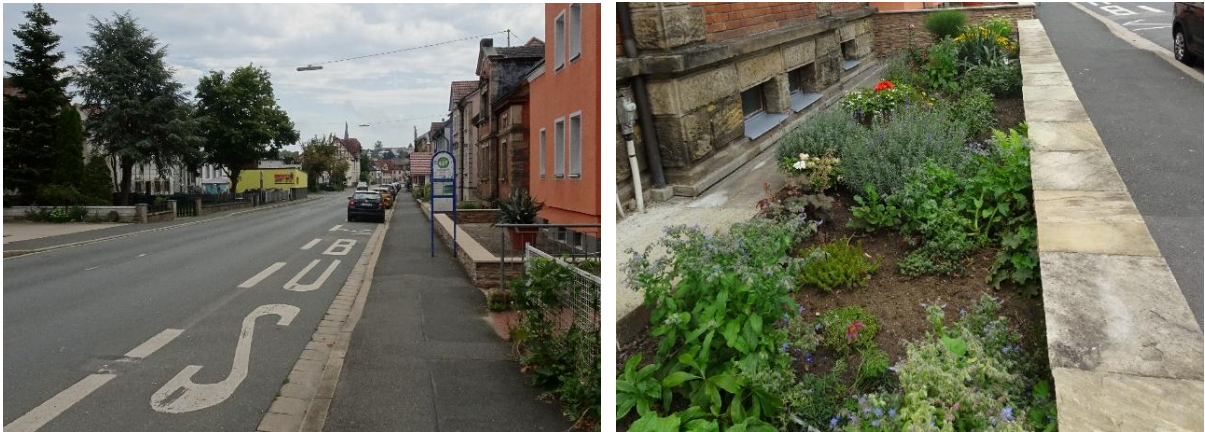
Die Coburger Straße ist heute eine wichtige zentrale Verbindungsachse ohne erkennbaren Gestaltungsanspruch und Aufenthaltsqualität. Der Straßenraum ist in seiner Dimension auf den fließenden Verkehr von PKW, LKW und ÖPNV ausgelegt. Ein sicherer Radweg, Fußwege mit Beschattung, überdachte Bushaltestellen sowie verkehrsbegleitende Grünflächen sind nicht vorhanden. Private Vorgärten entlang der westlichen Straßenseite lockern das Straßenbild teilweise auf.

Abb. 29 Bushaltestelle an Coburger Straße (li.) | Privater Vorgarten Coburger Straße (Foto: arc.grün)

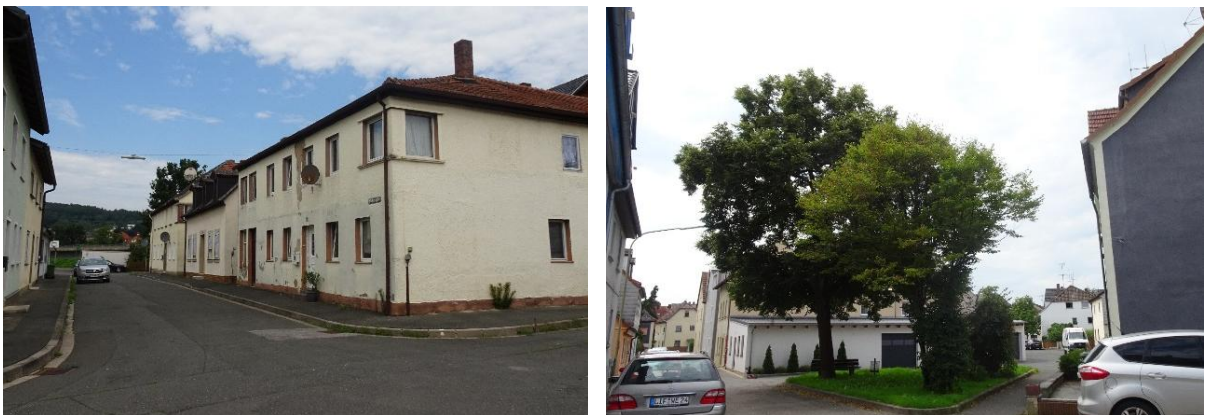
Durch die dichte Bebauung im östlichen Teil der Coburger Straße sind insgesamt nur wenige freie Flächen verfügbar. Die vorhandenen Straßenräume (Fischgasse, Maingasse, Flößergasse, Wassergasse, Mainwehrstraße und Am Mühlbach) sind durchgängig asphaltiert, meist ohne Begrünung oder Aufenthaltsqualität und werden vorrangig zum Parken genutzt. Die vorhandenen Gehwege sind schmal und nicht barrierefrei.

An den platzartigen Aufweitungen der Fischgasse werden öffentliche Parkplätze angeboten; im Bereich der ausgewiesenen Stellplätze wurden z. T. Rasengittersteine verwendet. Vereinzelte, ortsbildprägende Baumstandorte Am Mühlbach und Am Damm bieten schattige Aufenthaltsorte und werten das Ortsbild auf. Positiv auf den öffentlichen Straßenraum wirken auch die Einfassungen mit Hainbuchenhecken und Bepflanzungen der privaten (Vor-)gärten.

Abb. 30 ausgeräumter Straßenraum Flößergasse (li.) | Ortsbildprägender Baum Am Mühlbach/Wassergasse (Foto: arc.grün)

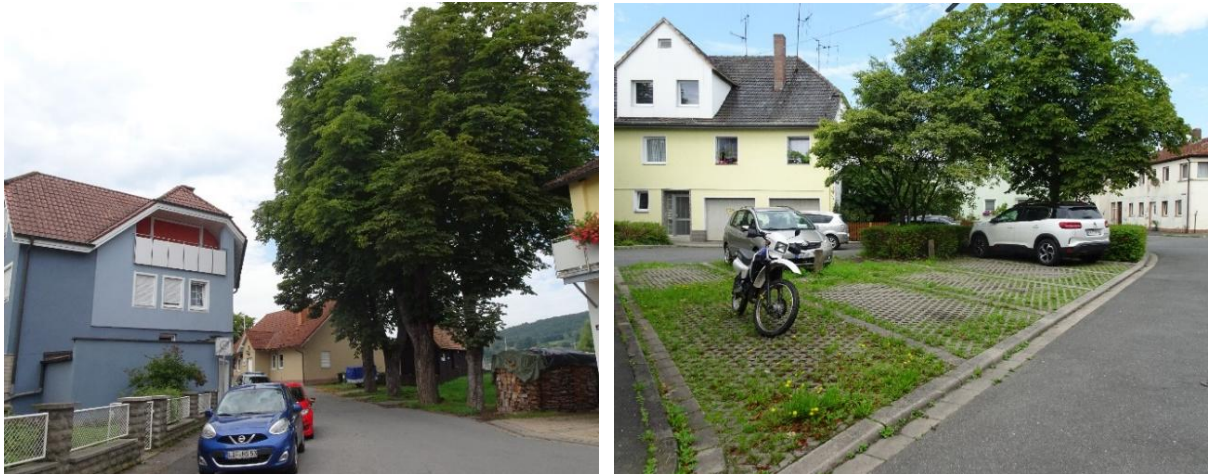
Abb. 31 Ortsbildprägende Bäume Am Damm (li.) | öffentlicher Parkplatz Fischgasse (Foto: arc.grün)

Gute Beispiele sind der teilversiegelte öffentliche Parkplatz in der Fischgasse oder der Erhalt alter Baumstrukturen z.B. am Schützenplatz. Totholz ist im Bereich der naturnahen Gestaltung der Gewässerrandstreifen (Biotope) vorhanden. In den Giebeln der Gebäude befinden sich Nistkästen. Im Zuge des Ausbaus der Coburger Straße wurden straßenbegleitende Bäume gepflanzt. Für die Stadt Lichtenfels existiert ein Solar- und Grünflächenkataster, diese Potenziale werden jedoch noch nicht ausgeschöpft.

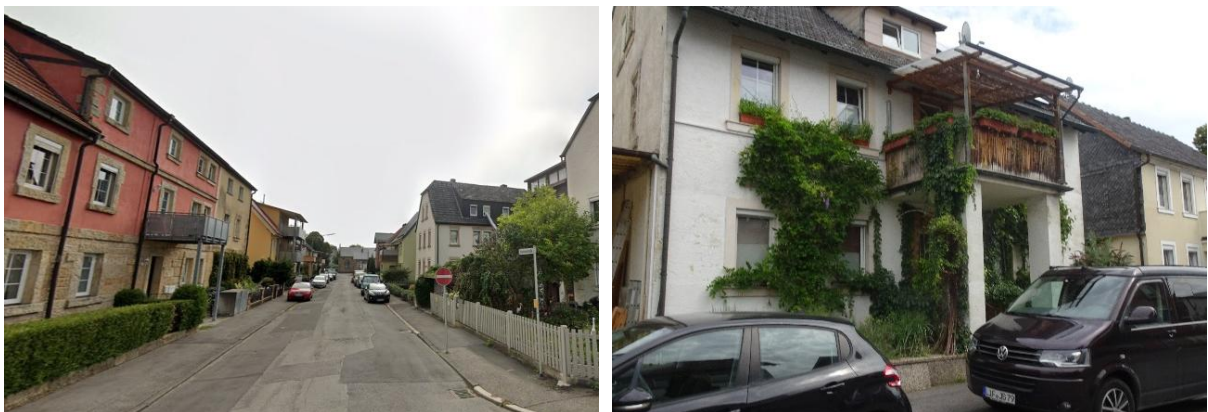
Die Auswertung der Bestandsaufnahme und der Luftbilder zeigt in den rückwärtigen Bereichen  
der Grundstücke Am Mühlbach private Gärten mit teilweise altem Baumbestand. Auch Fassa-  
denbegrünung und bepflanzte Balkone wie z. B. in der Schützenstraße wirken positiv auf das  
Ortsbild und leisten einen wichtigen Beitrag zur Klimaanpassung.

Abb. 32 Vorgärten in der Schützenstraße (li.) | Fassaden- und Balkonbegrünung Schützenstraße (Foto: arc.grün)

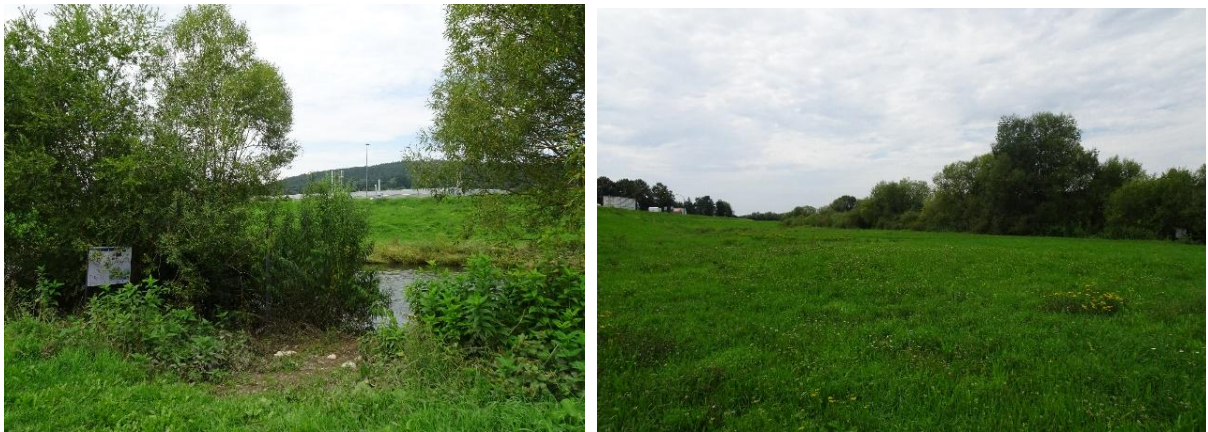
Die angrenzenden Mainwiesen dienen als Grünland, das Mainufer ist durchgängig mit Uferge-  
hölzen bewachsen. Teilflächen sind als Biotopfläche kartiert (5832-1134-007: „Schmale Gale-  
riewaldstreifen am Main zwischen Schney und TK-Grenze im W“ und 5832-1144-002: „Initiale  
Rohrglanzgrasröhrichte am Main in Lichtenfels“).

Zuwegungen und/ oder Zugänge zum Mainufer gibt es, abgesehen von einer nicht weiter ausgebauten Kanuanlegestelle „Gelbe Welle“ keine. Weitere Zugänge oder Aufenthaltsmöglichkeiten am Main wären jedoch wünschenswert, um den Bezug zum Wasser im Quartier zu verbessern. Störend wirken die gewerblich genutzten Betriebe wie z. B. Bauhof (Schmutz, Lärm usw.).

Abb. 33 Kanuanlegestelle Gelbe Welle (li.) | Grünland und Uferbegrünung Mainwiesen (Foto: arc.grün)

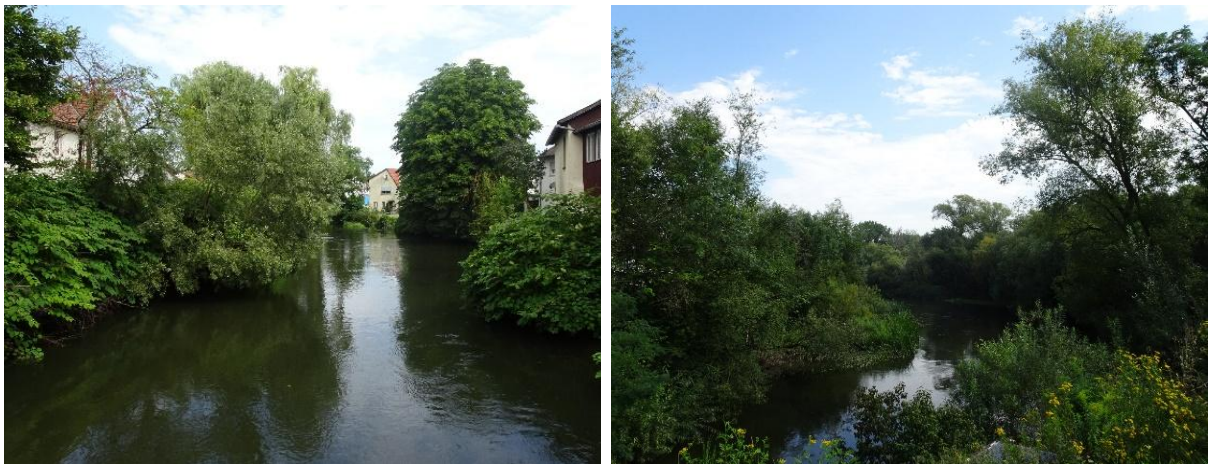
Die Uferbereiche des Mühlbaches sind im südwestlichen Bereich der Maininsel bis zum Festplatz als Biotopfläche Nr. 5832-1275-005: „Auwaldstreifen am Altarm des Mains in Lichtenfels“ geschützt. Östlich der Brücke sind die Uferflächen am Mühlbach überwiegend in privater Hand, die Uferbereiche sind nicht zugänglich und daher für Naherholung oder zu Freizeitaktivitäten nicht verfügbar. Eine fußläufige Brücke ist außer unter der Frankenbrücke nicht vorhanden.

Abb.34 Mühlbach im Bereich privater Uferbereiche (li.) | Mühlbach geschützter Uferbereich (Foto: arc.grün)
